SENSOR ACCELEROMETER MMA7361 SEBAGAI DETEKSI GETARAN PADA TANGGUL LUMPUR LAPINDO

MMA7361 ACCELEROMETER SENSOR AS VIBRATION DETECTION ON LAPINDO MUD EMBED

Shazana Dhiya Ayuni¹, Jamaaluddin², Sy. Syahririni³

^{1,2,3}Universitas Muhammadiyah Sidoarjo

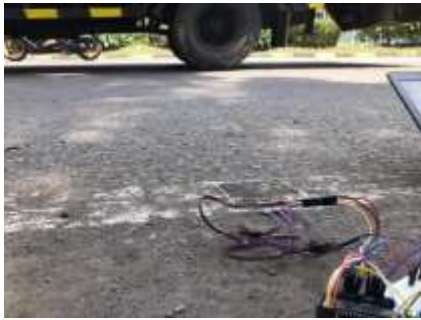
Gambar 2. Pengujian di Jalan Raya memperbaiki kontruksi tanggul yang rusak. Pengujian dilakukan dalam rentang waktu dua jam dan di depan kampus 2 UMSIDA. Kemudian untuk mengetahui karakteristik dari sensor accelerometer maka dimonitoring menggunakan MATLAB untuk menampilkan grafik getaran yang dideteksi. Maka didapat rata-rata model grafik yang sama jika sensor accelerometer mendeteksi getaran berasal dari kendaraan bermotor. Meskipun kendaraan bermotor yang melintas bervariasi, dari kendaraan roda dua, roda empat hingga kendaraan bermuatan berat menunjukkan karakteristik yang tidak jauh berbeda. Berikut dibawah ini merupakan grafik MATLAB hasil pengujian sensor accelerometer di jalan raya.

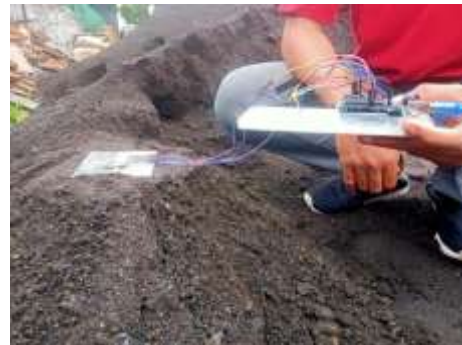
Gambar 4. Sensor Accelerometer Kondisi Normal

Gambar 4 merupakan kondisi sensor accelerometer sebelum tanggul buatan sengaja kami longsorkan untuk mengetahui nilai normal dari sensor.

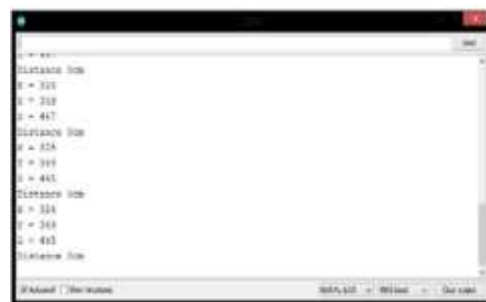
Gambar 5. Nilai Sensor Accelerometer pada Kondisi Normal

Nilai pada serial monitor sensor accelerometer menunjukkan nilai steady state ketika sensor accelerometer dalam kondisi normal tanpa adanya getaran atau guncangan. Nilai X,Y ketika normal adalah di sekitar 350 dan sumbu Z di range 450.

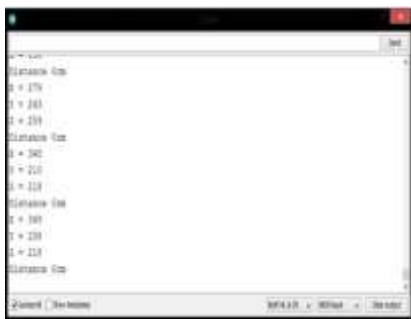
Gambar 7. Nilai Sensor Accelerometer Kondisi Tidak Normal

Gambar 7 diatas merupakan hasil dari serial monitor nilai sumbu x, y dan z dari sensor accelerometer ketika tanggul buatan sengaja dilongsorkan. Dimana untuk sumbu x nilai peak ketika kondisi ini adalah direntang 279-349, untuk sumbu y di rentang nilai kritis 208-243, sedangkan sumbu z bernilai 259.

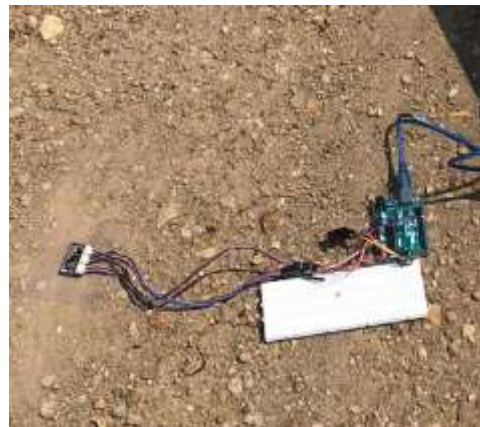
Gambar 8. Sensor Accelerometer di Tanggul Lapindo Kondisi Steady State

Gambar 8 diatas merupakan kondisi sensor accelerometer saat kondisi steady state tanpa adanya getaran. Pengujian ini bertujuan agar mengetahui bagaimana bentuk grafik dan karakteristik sensor accelerometer ketika di tanggul Lapindo saat kondisi diam tanpa ada input getaran. Kemudian kondisi sensor accelerometer di monitor menggunakan Blynk dan serial monitor dari MATLAB.

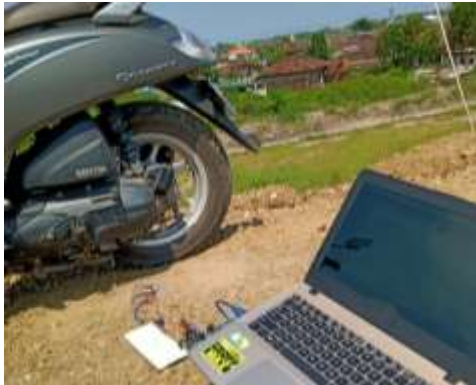
Gambar 10. Pengujian Input Getaran Langkah Kaki

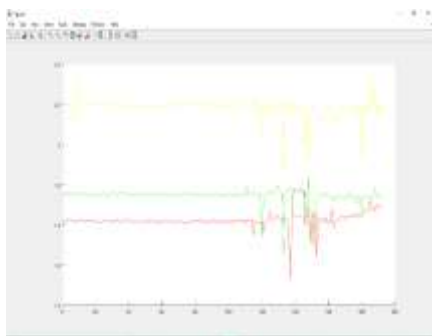
Dari pengujian diatas didapat hasil bahwa grafik hanya naik konstan layaknya ketika grafik steady state tapi hanya memiliki nilai yang berbeda, dapat dilihat pada Gambar 11.

Gambar 11. Serial Monitor Input Getaran Langkah Kaki

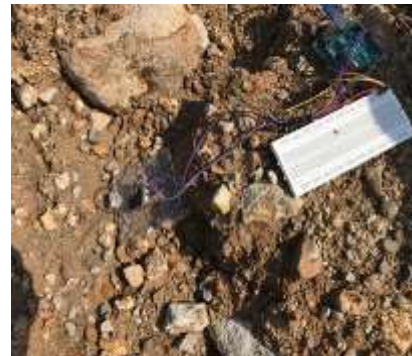
Gambar 13. Sensor Accelerometer Kondisi Tidak Normal pada Tanggul Lapindo

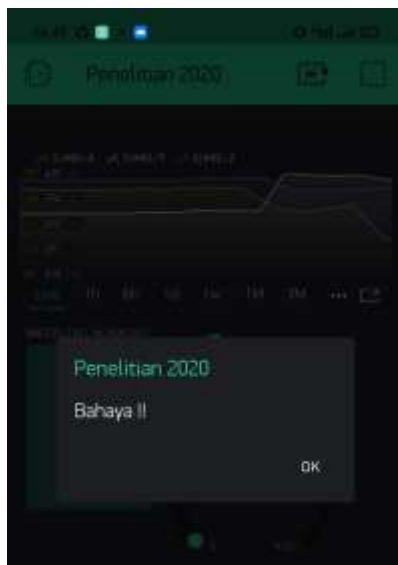
Gambar 15. Tampilan GUI Blynk

Maka pada aplikasi Blynk akan memberikan notifikasi “Bahaya” sebagai warning pada pengguna yang merupakan warga yang tinggal disekitar Tanggul Lapindo.
